AT/CVT施工事例

～国産・輸入車編～

万能オイル添加剤「SOD-1Plus」

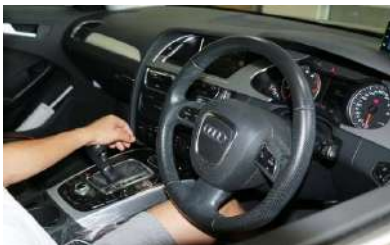
CVTF交換

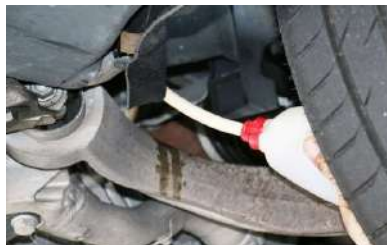
シフトチェンジで、パルプボディ清掃

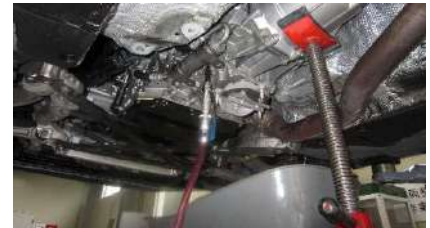
DSGにSOD-1Plus添加

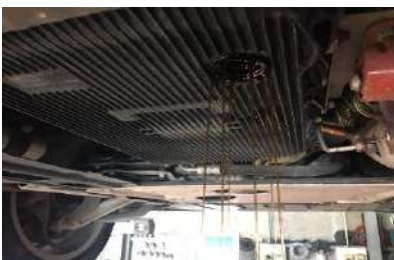
ATストレーナー一体式オイルパン

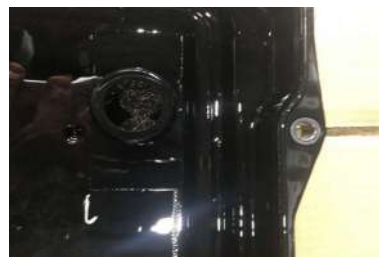
ATF交換

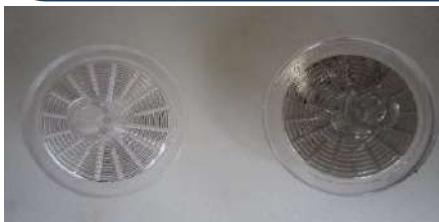
摩耗度は3.0(右)

コンタミチェッカーによる摩耗度は、3.0だった。まだ、新車から1万1千kmしか走行していなかったが、摩耗粉はかなりあった。(CVTはスチール・ベルト等の摩耗粉が出易い。)

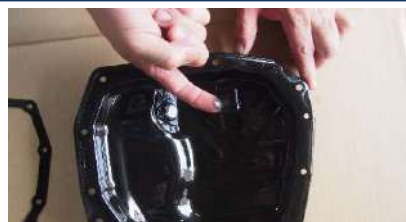
オイルパン内鉄粉

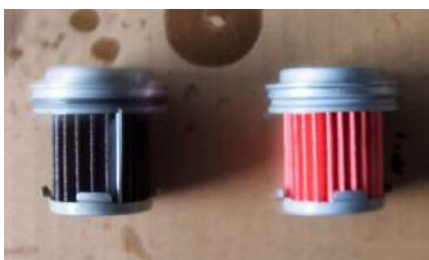
リターンフィルター(右新品)

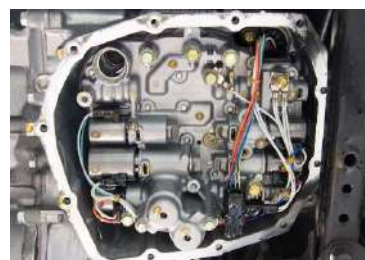
CVT内部バルブボディ

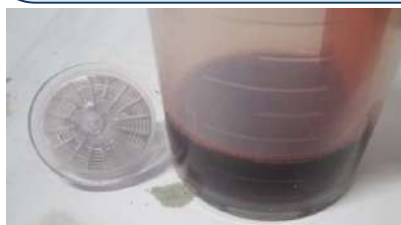
摩耗度は2.0 フルード汚れ

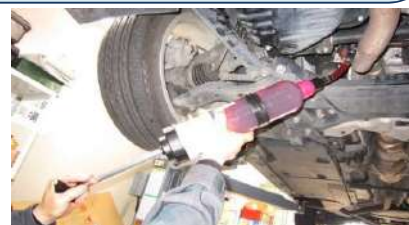
CVTF注入

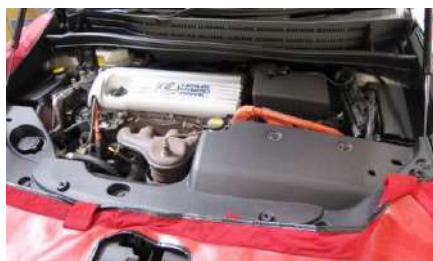
ハイブリッド・エンジン

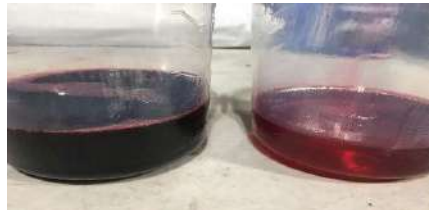
左 使用油 右 新油

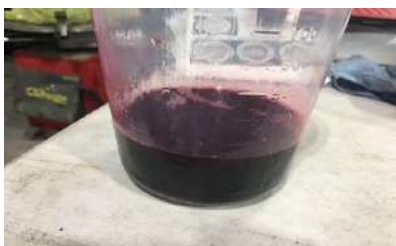
デフオイル(ATF)交換

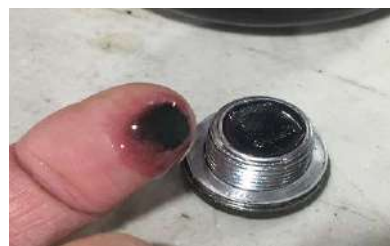
デフドレンのマグネット
