## 整備工場の今後を守る為の オートマチックオイル交換推進！

●車両事例資料●

**危険！**  
フルードの色や走行距離ではわからない

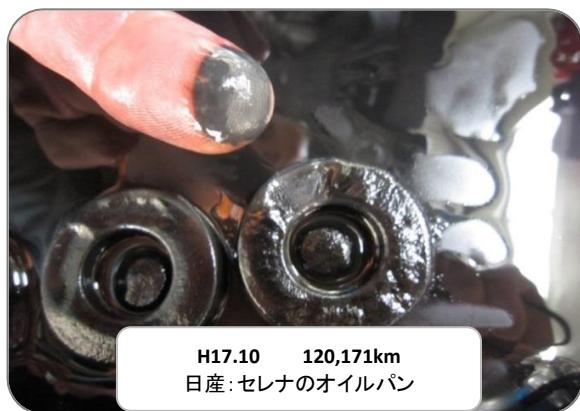
H17.10 120,171km  
日産:セレナのオイルパン

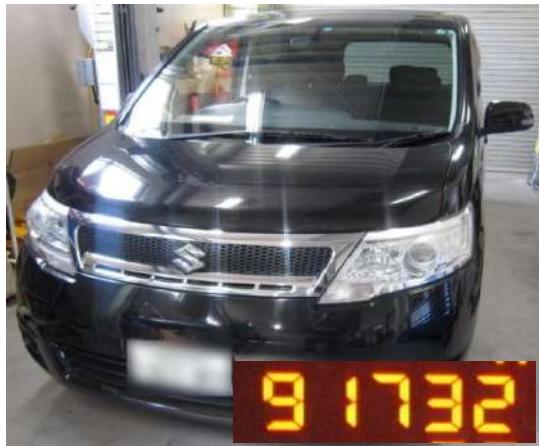
車種名 SUZUKI LANDY

型式 DBA-SC25 エンジン型式 MR20

年式 H21.12 走行距離 91,732km

2012年に新車購入。2014年にクレームとしてミッション載せ替え(走行距離約6万Km時)  
その後は特に症状もなく、弊社で今回のCVTF交換に至る。そこでCVTF交換前にコンタミチェックを  
掛けたところチェックのフィルターが詰まるほどコンタミ(摩耗粉)が確認された。

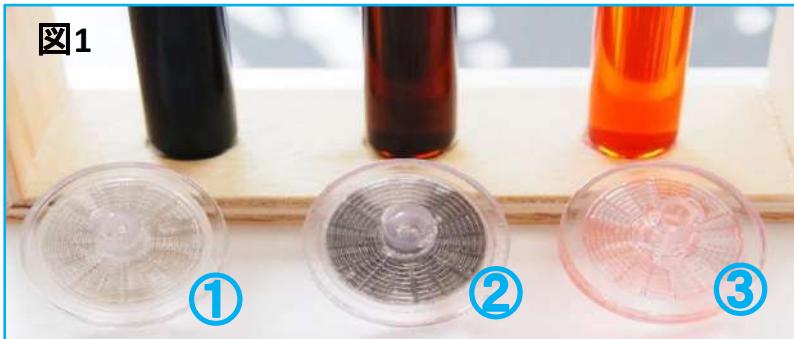
図1

- ①過去当社にて施工した車両【BMW E90】約199,000Km走行車から採取した純正指定ATF  
②今回当社にて施工した車両【SUZUKI LANDY】から採取した純正指定CVTF  
③SUNOCO社製 CVTF(新油)

フルードの色だけで判断するとBMWの純正ATFが一番汚れているように見えるが実際はそうではない。  
上記のフルード3種にコンタミチェックをかけたところ、開始から約19分経っても規定量の20ccに  
至らず吸い込みがストップしてしまった。(図2)

**このことから、フルードの色や走行距離からだけでは交換の良否判断は  
出来ず、コンタミチェックを使ったチェックの重要性がわかる。**
