整備工場の今後を守る為の オートマチックオイル交換推進！

● 車種事例資料 ●

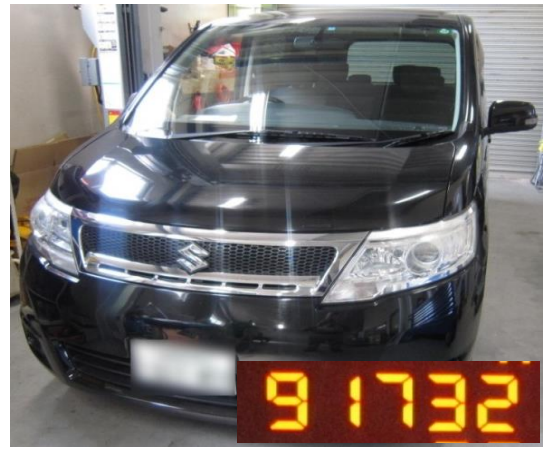
車種名	SUZUKI LANDY		
型式	DBA-SC25	エンジン型式	MR20
年式	H21,12	走行距離	91,732km

2012年に新車購入。2014年にクレームとしてミッション載せ替え(走行距離約6万Km時)その後は特に症状もなく、弊社で今回のCVTF交換に至る。そこでCVTF交換前にコンタミチェッカーを掛けたところチェッカーのフィルターが詰まるほどのコンタミ(摩耗粉)が確認された。
