AT/CVT施工事例

～国産・輸入車編～

万能オイル添加剤「SOD-1Plus」

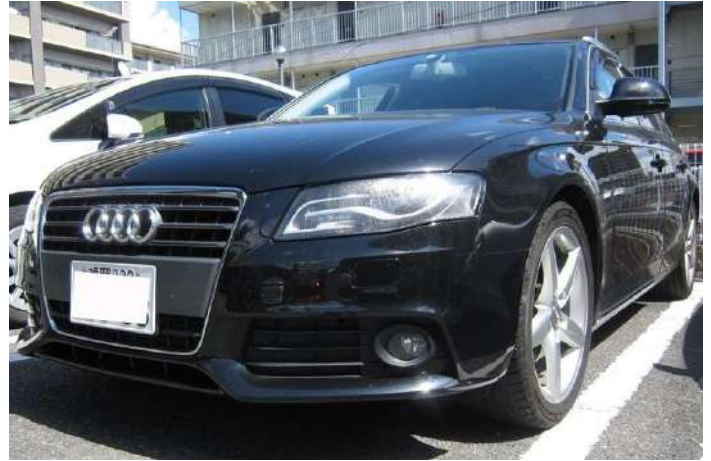
摩耗度は2.0

コンタミチェッカーによる摩耗度は、2.0と多めの状態。
足回り・マウントに異常はなかった。
F・DEFの内部洗浄による作動正常化と保護目的にSOD-1Plus添加した。
CVTF交換+SOD-1Plus添加後直後から、アクセル・ワークにダイレクトな反応をして、まるでAT車に乗っているような感覚になった。

- ・コンタミチェッカーによるCVT内部の摩耗度チェック
- ・CVTF交換 (SUNOCO ULTRA SYNTHETIC CVTF) + SOD-1Plus添加 (総油量の7%)
- ・F・DEFオイルにSOD-1Plus添加 (総油量の10%)。

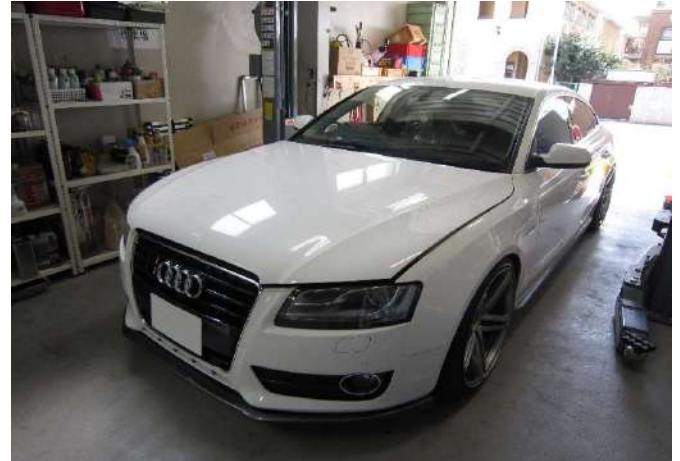
摩耗度は1.0

DSG修理後まだ4,000kmしか走行していないので、DSG内部の摩耗度は、1.0だった。
オーナー様から「ミッションの切り替わりが角がとれたようなスムーズな動きになった。
E/Gの振動の足に伝わってくる大きさが明らかに減った。
予防整備がしたかったので、安心して乗れるようになった。」とお喜びのお声を頂きました。

- ・コンタミチェッカーによるAT内部の摩耗度チェック
- ・DSGFにSOD-1Plus添加(7%) ・E/Gオイル交換+SOD-1Plus添加(10%)
- ・リアアクスルオイル交換+SOD-1Plus添加(10%) P/SにSOD-1Plus添加(10%)

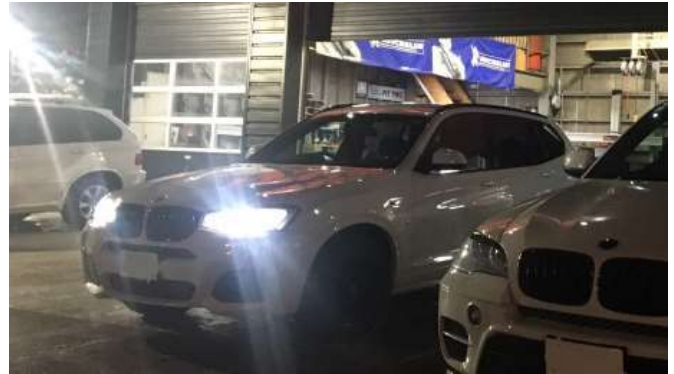
稀にスタート時に変速不良と変速ショックがありBMWディーラーで点検するも症状が出ず原因が分からないままになっていた。
それ以外での不具合は、特に見られなかった。

コンタミチェッカーによる摩耗診断結果は摩耗度は、1.5と少し多めの状態。
ATストレーナー・ATF交換、SOD-1Plus添加後では、PレンジからDレンジへの変速時のシフトショックは殆ど感じ取ることが出来ないぐらいに変化し走行中の変速ショックは殆どなくなりオーナー様よりの運転後の感想は、「ATではなくCVT 無段変速機並みに変速がスムーズになった」とコメンを頂いております。

- ・コンタミチェッカーによるAT内部の摩耗度を診断
- ・ATストレーナー一体式オイルパン交換
- ・ATF交換(MOTUL ATFVI) + SOD-1Plus添加(総油量の7%)

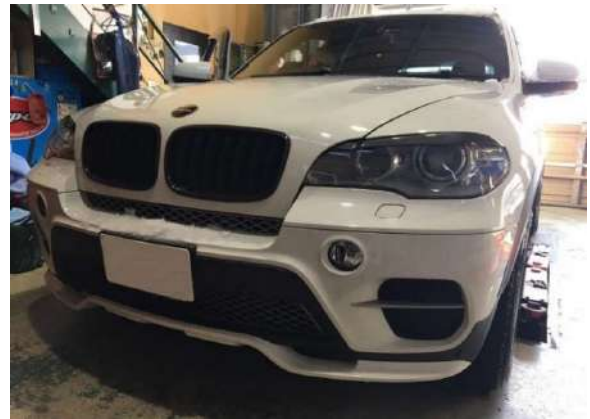
マニュアルモードでの変速時、ギクシャク感や変速ショックを感じている。

コンタミチェッカーによる摩耗診断結果は摩耗度は、2.0と多めの状態。

交換前試運転にて軽微なシフトショックを確認。

- ・コンタミチェッカーによるAT内部の摩耗度チェック
- ・ATストレーナー一体式オイルパン交換

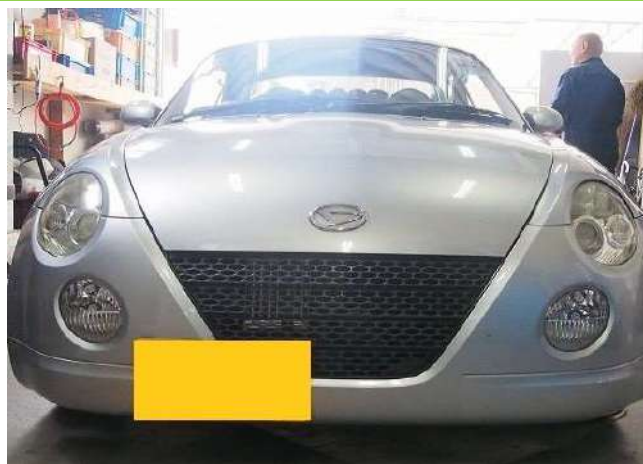
コンタミチェッカーによる摩耗度は、1.0と殆ど摩耗粉は出ず、ATFも新油に近い色でした。今回、ATだけでなくE/Gオイルにも添加させていただきました。
「当社を出た瞬間からパワーの違いを体感でき、自宅に帰る200kmの高速走行のなかで、どんどん変速のスムーズさとエンジンの力強さが上がっていった。」と連絡を受けました。

- ・コンタミチェッカーによるAT内部の摩耗度チェック
- ・ATストレーナー交換
- ・ATF交換 (SUNOCO ULTRA SYNTHETIC ATF) + SOD-1Plus添加 (総油量の7%)

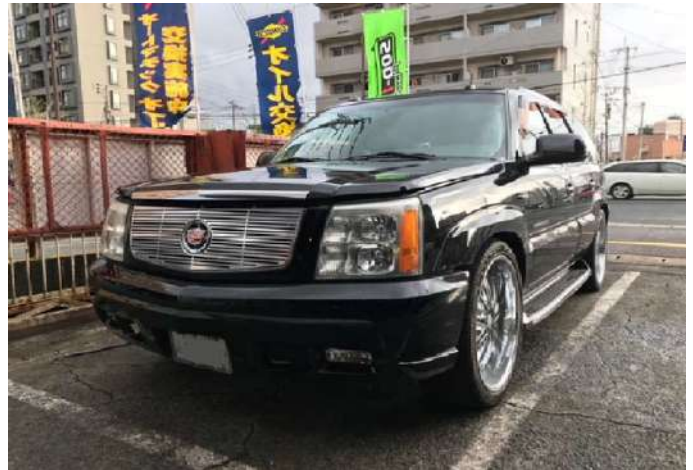
コンタミチェッカーによる摩耗度は、2.0とかなり多い状態。ATFもかなり汚れていました。
 アメリカ車は日本での使用状況ではオートマ内部の摩耗が多いお車が多い為、2年2万kmでのATF交換とストレーナー交換が必要です。
 施工後、お客様より「体感できるほど、パワーアップした上、変速がスムーズになった。」とお喜びの声を頂きました。

- ・コンタミチェッカーによるAT内部の摩耗度チェック
- ・ATストレーナー交換
- ・ATF交換(SUNOCO ULTRA SYNTHETIC ATF) + SOD-1Plus添加(総油量の7%)

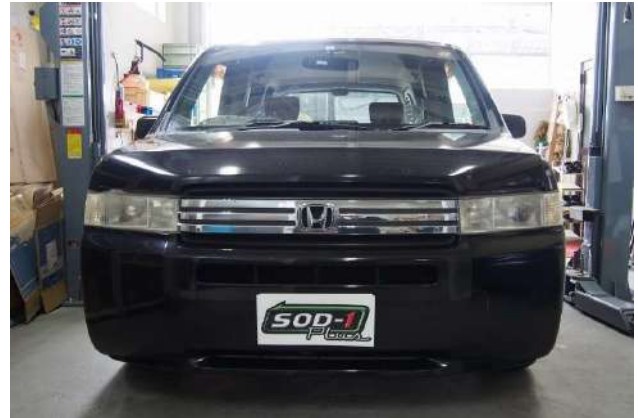
ジャダー（HONDA MULTI MATIC特有のスタート時の車体振動）が出てきたので困っていた。

コンタミチェッカーによる摩耗診断結果は摩耗度1.0と健康な状態。

しかし、CVTFは黒く変色しており、ドレンプラグ・マグネットには鉄粉付着が多い。

- ・コンタミチェッカーによるCVT内部の摩耗度を診断
- ・CVTF交換＋SOD-1Plus添加（総油量の7%）

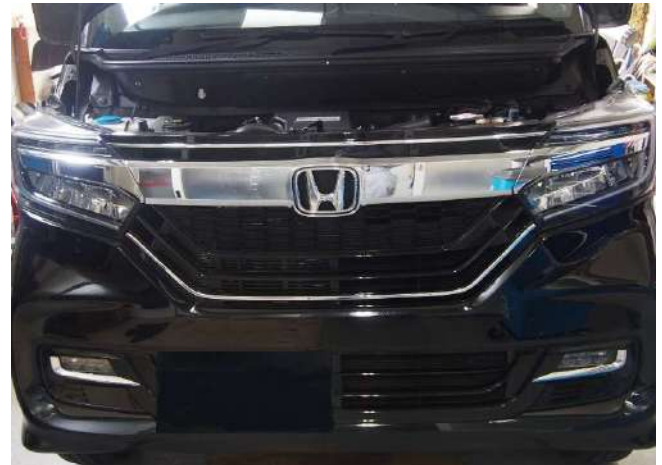
コンタミチェッカーによる摩耗度は、3.0だった。まだ、新車から1万1千kmしか走行していなかったが、摩耗粉はかなりあった。(CVTはスチール・ベルト等の摩耗粉が出易い。)

- ・コンタミチェッカーによるCVT内部の摩耗度チェック
- ・CVTストレーナー2か所交換
- ・CVTF交換 (HONDA HCF-2) + SOD-1Plus添加 (総油量の7%)

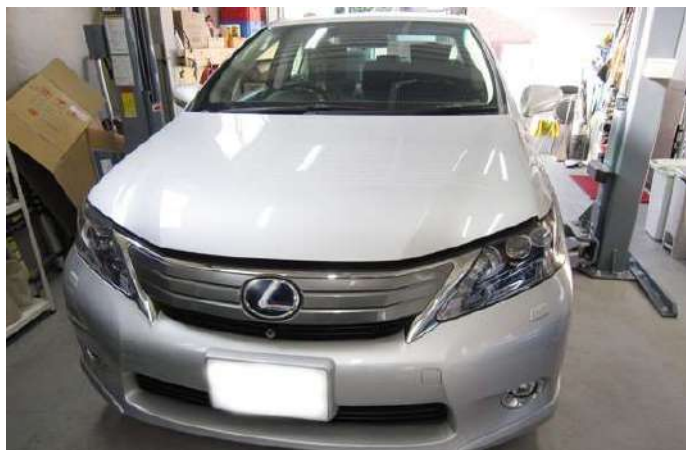
E/Gの振動が増えてきていた。それに伴いノイズも増えていた。
 コールドスタート(今回外気温2℃)時に「ブルブル」という振動が気になっていた。
 ここ1～2年、アクセル踏み込み時、モーターからエンジンへの切り替わる時の「ブルッ」という振動と音が気になっていた。

- ・コンタミチェッカーによる内部の摩耗度チェック
- ・E/Gオイル交換+SOD-1Plus添加(総油量の10%)
- ・CVTフルード交換
- ・CVTフルード交換(トヨタ純正WS)+SOD-1Plus添加(総油量の7%)

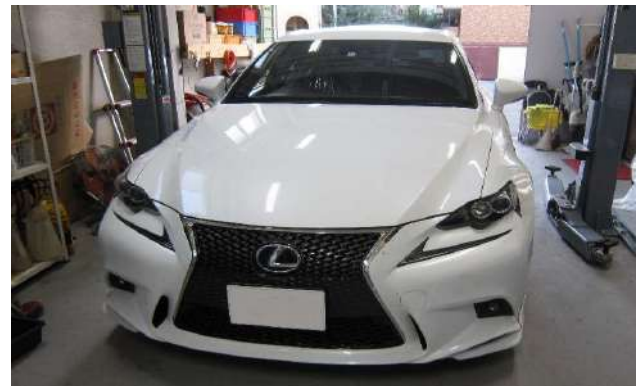
コンタミチェッカーによる摩耗診断結果は摩耗度は、1.5と少し多めの状態。HVフは変色しているがまだ赤みは確認できる。ストレーナーは鉄粉等で汚れていました。約1,000km走行後のフィーリングですが、スタート時から明らかに変速時間が短くなり、各ギアがスムーズに加減速し、エンジンプレーキは強めに効くようになった。高速巡行時熱ダレやタイムラグを感じていたが、アクセルのちょっとした開度変化や変速反応が良くなりました。

- ・コンタミチェッカーによるHV内部の摩耗度を診断
- ・HVストレーナー交換、オイルパン清掃
- ・HVフ交換+SOD-1Plus添加(総油量の7%)

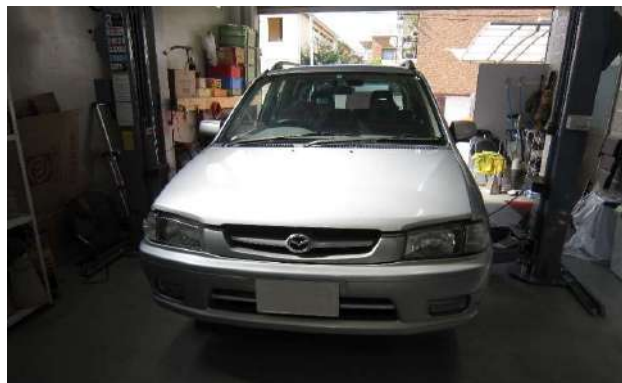
ATF交換は一度もした事はない。
シフトショック、変速ショック共に大きくなっていました。
気に入っている車なので、壊れるのではないかと不安な日々を過ごしていました。

コンタミチェッカーによる摩耗診断結果は摩耗度は、1.5と少し多めの状態。
ATFも黒く変色しており、ストレーナーもかなり鉄粉等で汚れていました。
オイルパン内に大きめの鉄粉があり、マグネットに付着した鉄粉もかなりの量でした。
「SOD-1Plus添加後、シフトショックは減りました。
変速もスムーズになり、いつ変速しているか分からないようになった。」と喜びのお声を頂きました。

- ・コンタミチェッカーによるAT内部の摩耗度を診断
- ・ATストレーナー交換、オイルパン清掃
- ・ATF交換+SOD-1Plus添加(総油量の7%)

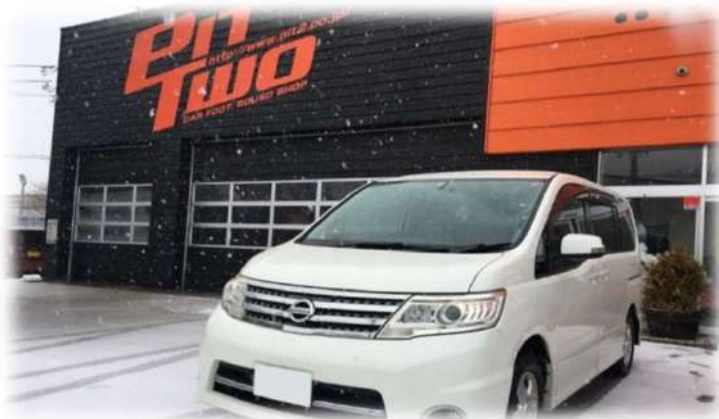
コンタミチェッカーによる摩耗診断結果は摩耗度は、1.5と少し多めの状態。CVTFも黒く変色しており、ストレーナー①・②もかなり鉄粉等で汚れていました。セレナのCVTトラブルはかなり多く発生しており、症状が出てからの改善が難しくミッション載せ替え等の解決策しかないお車です。予防整備する事により、最良の状態を維持しながら、快適な走行フィールで過ぎて頂くように当社で協力させて頂きました。

- ・コンタミチェッカーによるCVT内部の摩耗度を診断
- ・CVTストレーナー交換、オイルパン清掃
- ・CVTF交換(MOTUL CVTF) + SOD-1Plus添加(総油量の7%)

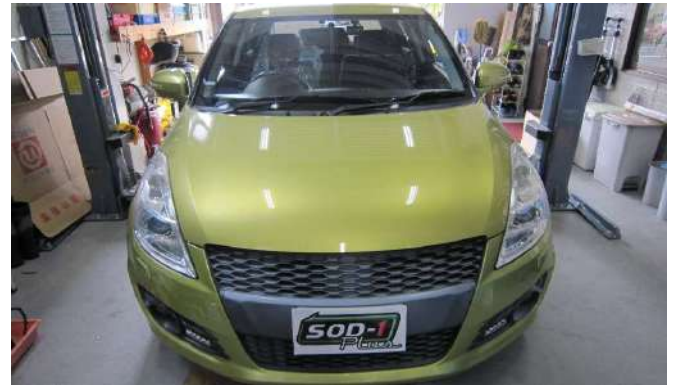
コンタミチェッカーによる摩耗診断結果は摩耗度は、2.0と多めの状態。
CVTFも黒く変色しており、ストレーナー①・②もかなり鉄粉等で汚れていました。
CVTトラブルはかなり多く発生しており、症状が出てからの改善が難しくミッション載せ替え等の解決策しかないお車です。
施工後直ぐからアクセルに対しての反応が早くなり、力強さが出てきた。
直ぐに制限速度に達するようになっているので、燃費改善が伺える。
予防整備する事により、最良の状態を維持しながら、安心して快適な走行フィールで
過して頂くように当社で協力させて頂きました。

- ・コンタミチェッカーによるCVT内部の摩耗度を診断
- ・CVTストレーナー交換、オイルパン清掃
- ・CVTF交換(スズキ純正グリーン2) + SOD-1Plus添加(総油量の7%)

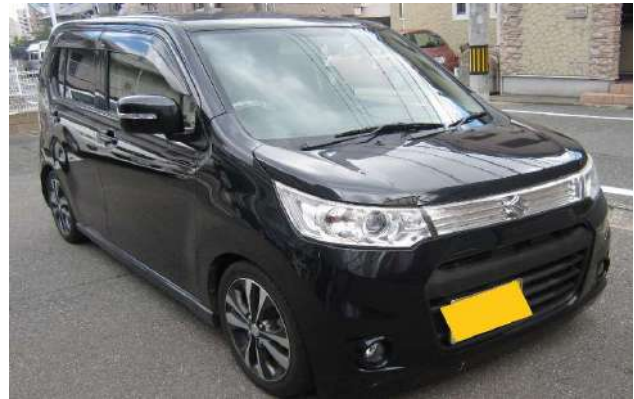
コンタミチェッカーによる摩耗診断結果は摩耗度1.0と健康状態。
しかしCVTFは黒く変色しており、マグネットには鉄粉の付着が確認できます。
ストレーナー①・②もかなり鉄粉等で汚れていました。
CVTトラブルはかなり多く発生しており、症状が出てからの改善が難しくミッション載せ
替え等の解決策しかないお車です。予防整備する事が一番大事。
交換直後よりお客様から、アクセルの反応が早く力強いと喜びのお言葉を頂きました。

- ・コンタミチェッカーによるCVT内部の摩耗度を診断
- ・CVTストレーナー交換、オイルパン清掃
- ・CVTF交換+SOD-1Plus添加(総油量の7%)

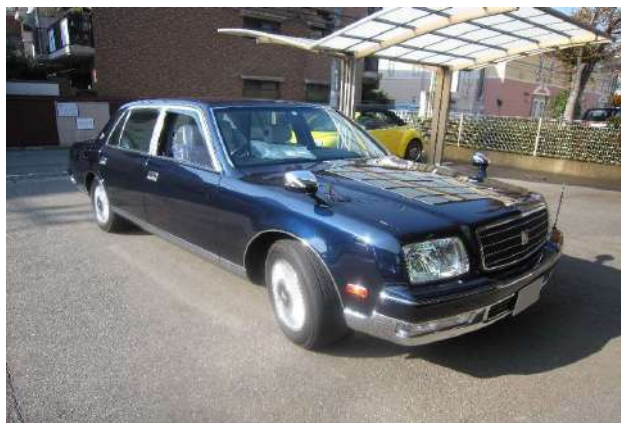
コンタミチェッカーによる摩耗診断結果は摩耗度は、2.0と多めの状態。ATFも黒く変色しており、ストレーナーもかなり鉄粉等で汚れていました。ATオイルパン内も鉄粉やスラッジが溜まり、マグネットにも多くの鉄粉の付着が確認できています。

CENTURYはボディ重量が2.3tを超えエンジンも5L・V12とATミッションの負担が多い。その為、内部の摩耗から鉄粉の発生が多いと判断できます。

- ・コンタミチェッカーによるAT内部の摩耗度を診断
- ・ATストレーナー交換、オイルパン清掃
- ・ATF交換+SOD-1Plus添加(総油量の7%)

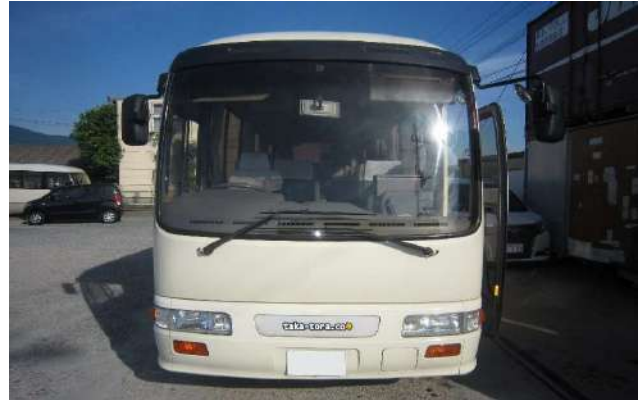
時速40～50kmでの変速時に強いショックが出る。
通常走行でも1速～4速まで変速ショックが出る。

コンタミチェッカーによる摩耗診断結果は摩耗度は、2.0と多めの状態。
ストレーナーもかなり鉄粉等で汚れ、6個のマグネットに鉄粉がかなり付着していました。
施工後直ぐに、変速タイミングが分からない程にスムーズに加速するようになった。
施工前に比べると明らかに改善。
実燃費を測定していないが、感覚的には燃費が良くなっている。

- ・コンタミチェッカーによるAT内部の摩耗度を診断
- ・ATストレーナー交換、オイルパン清掃
- ・ATF交換+SOD-1Plus添加(総油量の7%)

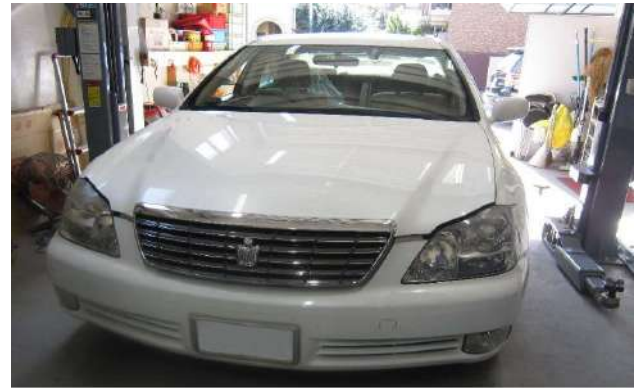
コンタミチェッカーによる摩耗診断結果は摩耗度は、3.0と交換は危険な状態。

ATFも黒く変色しており、ストレーナーもかなり鉄粉等で汚れていました。

- ・コンタミチェッカーによるAT内部の摩耗度を診断
- ・ATストレーナー交換、オイルパン清掃
- ・ATF交換+SOD-1Plus添加(総油量の7%)

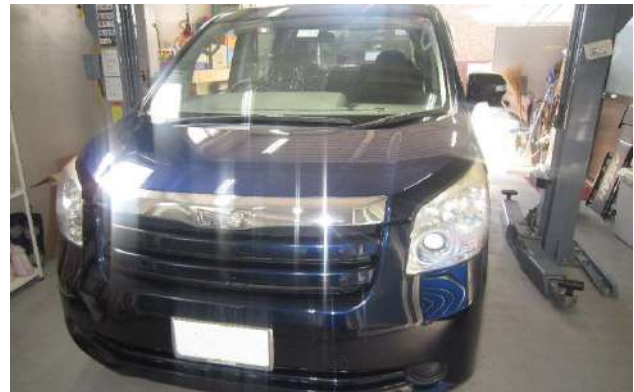
コンタミチェッカーによる摩耗診断結果の摩耗度は、2.0と多めの状態。

CVTFは黒く変色しており、ストレーナーも鉄粉等で汚れていました。

- ・コンタミチェッカーによるCVT内部の摩耗度を診断
- ・CVTストレーナー交換、オイルパン清掃
- ・CVTF交換+SOD-1Plus添加(総油量の7%)

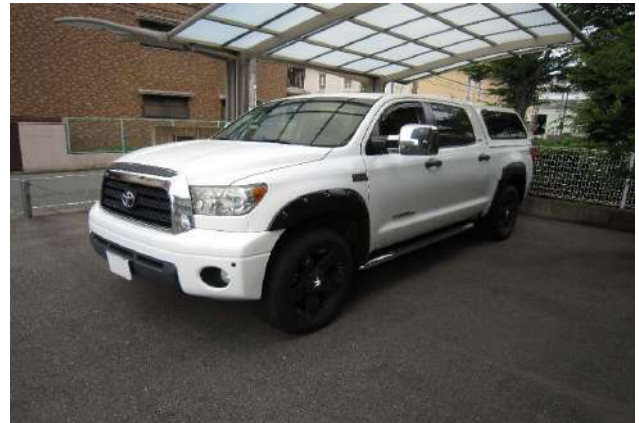
1年前に購入時には無かったATの変速ショックが最近感じるようになった。
TUNDRAは、ボディも重たいしエンジンもV8 5.7LもあるのでATが壊れるのではないかと不安になっていた。

コンタミチェッカーによる摩耗診断結果は摩耗度は、1.5と少し多めの状態。
ATFも黒く変色しており、ストレーナーもかなり鉄粉等で汚れていました。
TUNDRAは、ボディサイズが大きい為ATへの負担が大きい。
交換後は、「凄くスムーズに変速するようになったので、安心です。」と喜んで頂きました。

- ・コンタミチェッカーによるAT内部の摩耗度を診断
- ・ATストレーナー交換、オイルパン清掃
- ・ATF交換+SOD-1Plus添加(総油量の7%)

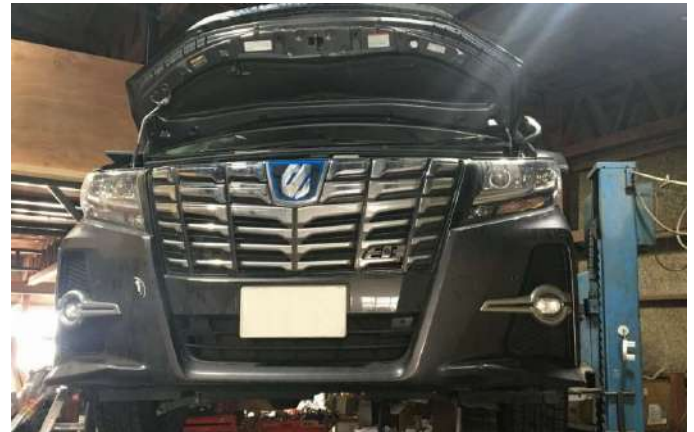
HVミッションは、フルード交換前に内部診断ができるコンタミチェッカーにて診断、低走行でありながらも、摩耗度は3段階評価の「3」を示していました。

- ・エンジンオイル交換(4.4L総油量の10%(SOD-1Plus440cc))
- ・HVミッションフルード交換(3.8L総油量の7%(SOD-1Plus270cc))
- ・デフオイル交換(1.8L総油量の10%(SOD-1Plus180cc))
